Quando la passione per l'arte incontra il futuro del Restauro: il Chiostro di San Francesco restaurato grazie ai giovani allievi del corso per Tecnici del Restauro dell'Istituto Salesiano San Zeno di Verona.

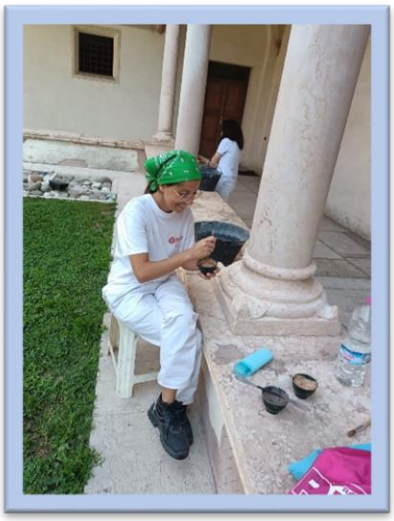
Sebbene lo stato conservativo complessivo del chiostro era da considerarsi discreto, un'analisi più approfondita ha rilevato alcune criticità. L'intonaco del muretto perimetrale mostrava la presenza di multiple riprese con malte sovrapposte, oltre a distacchi, lacune e una significativa colonizzazione biologica, concentrata soprattutto nelle aree esposte allo scolo delle acque meteoriche provenienti dal tetto. Per quanto riguarda le copertine in Rosso Verona, si osservava che circa la metà delle lastre, prevalentemente sul lato sud-ovest, fossero il risultato di un intervento di sostituzione precedente, evidenziato dalla presenza di stuccature.

Gli allievi del corso per Tecnico del restauro di beni culturali mentre eseguono gli interventi di restauro sul colonnato e sull'intonaco del muretto

Dopo una preliminare spolveratura delle superfici lapidee, si è passati al consolidamento delle zone dove la pietra mostrava disgregazione. Si è poi proceduto alla disinfestazione delle superfici per contrastare la colonizzazione biologica. Un lavaggio approfondito è stato eseguito su tutte le superfici utilizzando strumenti dedicati, rimuovendo sporco e patine. Per i depositi più tenaci si è impiegato carbonato d'ammonio, applicato tramite impacchi o con l'ausilio di spazzolini, in base alla consistenza dello sporco. Particolare attenzione è stata dedicata alla pulitura delle colonne che presentavano sul fusto uno strato ceroso e all'intonaco del muretto che mostrava molteplici aree di decoesione della malta. Infine, sono state eseguite le stuccature con malte di calce aerea e inerti di pietra, con il fine di ripristinarne l'omogeneità estetica.

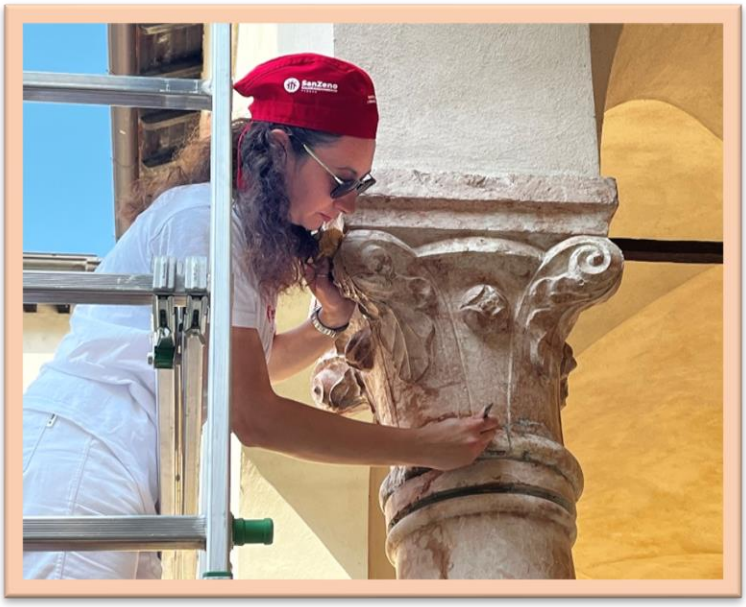
Luglio 2024 - Chiostro di San Francesco prima dell'intervento di restauro

Luglio 2025 - Chiostro di San Francesco dopo l'intervento di restauro
